LANRAM 使用レポート

発行日 2019/12/05
文書管理番号ST04-0044-O

1 LANRAM効果比較の環境

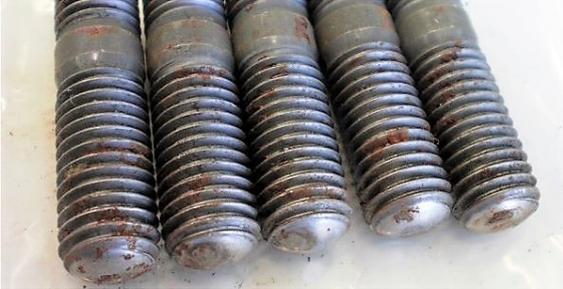
無し(30日経過):

全体的に、錆が複数個所に、確認できる。錆が粉となって袋の中に落ちている状態。

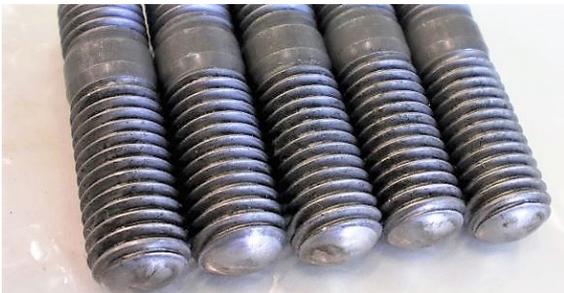
LANRAM 有り(30日経過):

LANRAM無しと比べると艶があるように見える。ねじ溝部分にも錆などの変化は見られない。

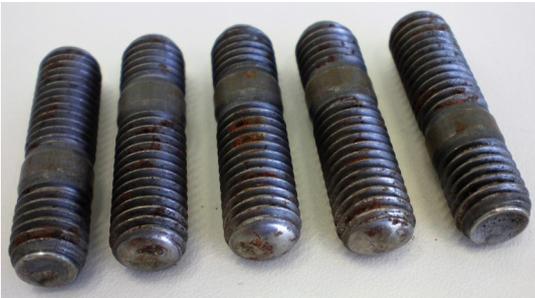
無し(60日経過):

30日経過に比べて広範囲に錆が広がっていることが確認できる。

ねじ溝を切る切削加工している部分は、錆が発生しやすい箇所と思われる。ねじの溝に限らず、金属切削加工

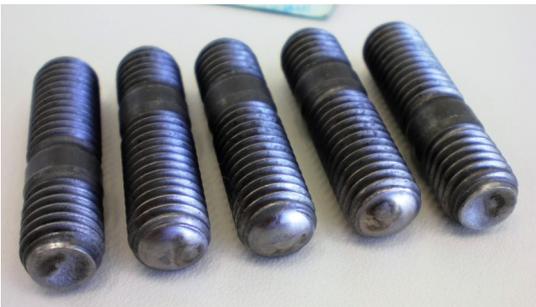
LANRAM 有り(60日経過):

30日経過時と比べて、変化が認められない。錆、くすみが確認できず、艶が持続している。

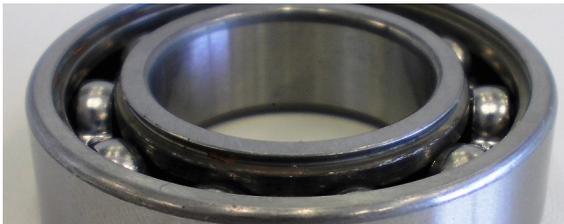
無し(60日経過):

内径の淵段差部分の色のくすみが濃くなり外径の淵段差部分に6か所1~2mm幅の赤錆を確認。回転はするがボールがシャーッと擦れる音がするようになった。

内径側に溝を切る段差加工している部分は、加工時に目に見えない程の細かい傷があるのか、錆が発生しやすく、最初に変化(錆)が見られた部分である。LANRAMを使用したベアリングは、溝加工している部分は錆やくすみが確

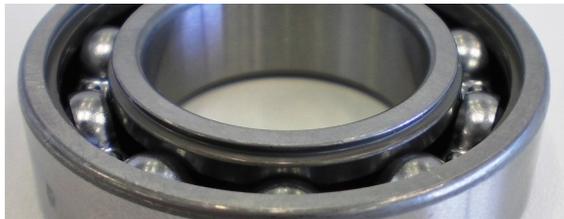
LANRAM 有り(60日経過):

30日経過時と比べて、変化が認められない。錆、くすみが確認できない。ベアリングの回転はスムーズで、LANRAM無しのようなシャーという音も出ない。

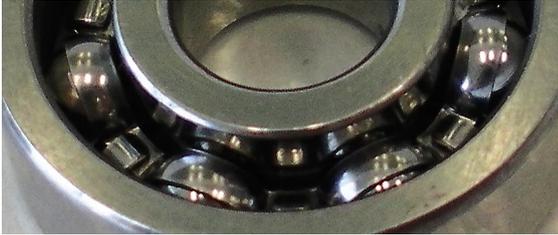
無し(30日経過):

目視できる範囲では、特に変化は見られない。錆も確認できず。もともと、材質が熱処理(焼入・焼もどし)しているため、耐食性は一般の焼入鋼よりは優秀。

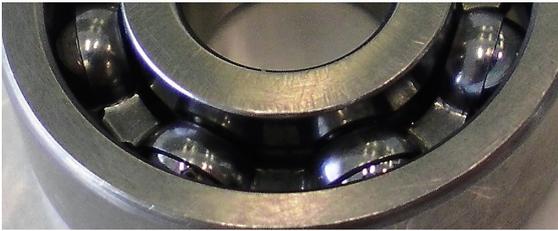
LANRAM 有り(30日経過):

LANRAM無しと比べると若干艶があるように見える。錆は無し。

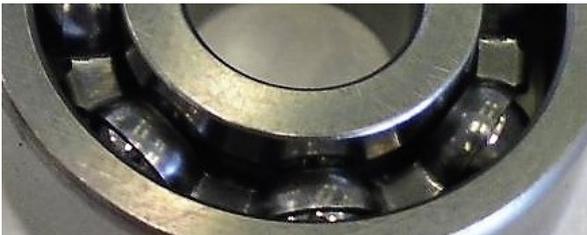
無し(60日経過):

目視できる範囲では、特に変化は見られない。回転時、ボールがシャーッと擦れる音が若干する。

SUS440Cという材質自体が、防食性があり、錆には強い。LANRAM不使用の検体は、60日経過後も、外観上に錆が確認できなかった。構造上、目視できないが、ボール受けとなる部分は溝の切削加工をしており、LANRAM不使用のベ

アリングは、その溝に錆が発生しているようで、回転時に、摩擦音が発生していた。LANRAMあり検体は、摩擦音なくスムーズに回転していた。防食性ある金属でも切削加工した箇所には、錆が発生し、LANRAMは、その部分にも防錆効果を発揮している。

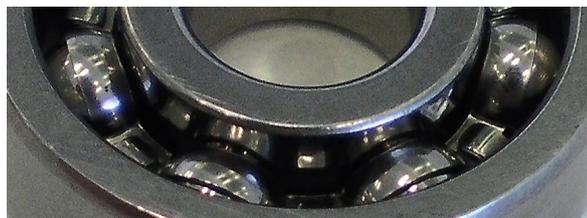
LANRAM 有り(60日経過):

30日経過時と比べて、錆、くすみが確認できない。艶があるように見える。ベアリングの回転はスムーズで、音も出ない。

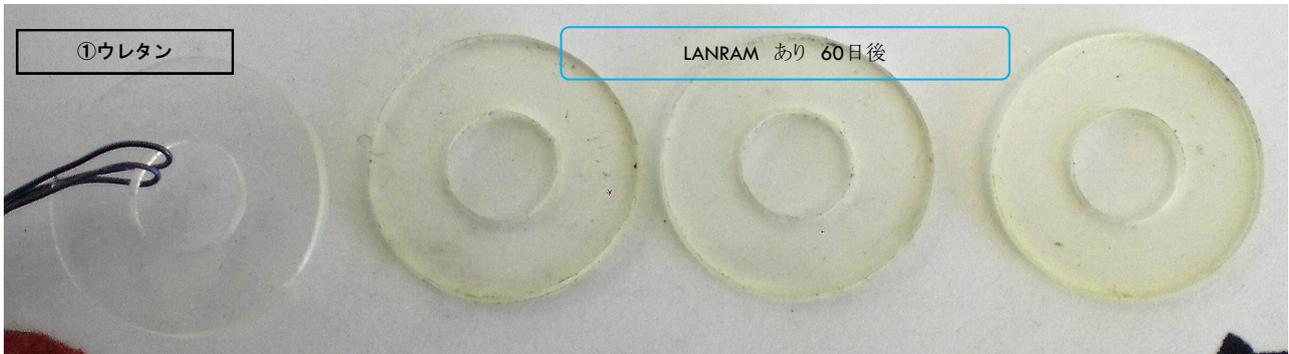
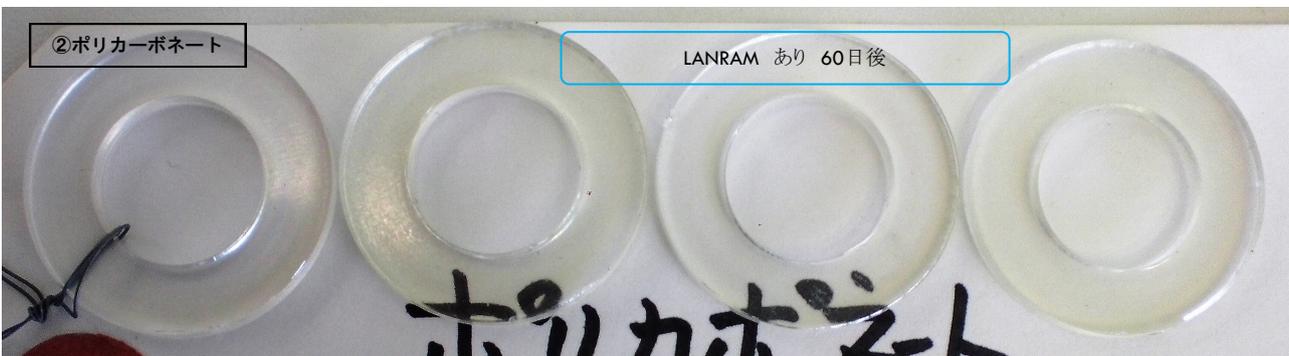
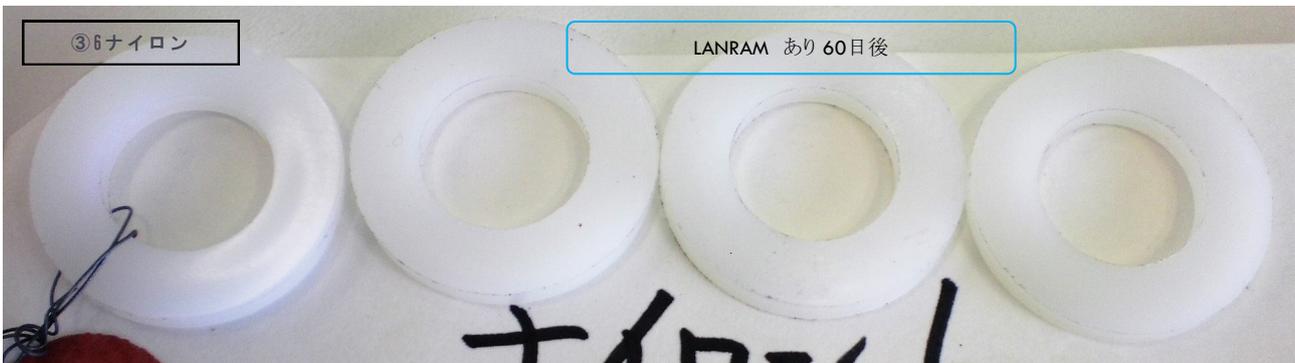
材質：①ウレタン ②ポリカーボネート ③6ナイロン

①ウレタンは、表面の感触の差は感じないが、黄変が確認できる。

②ポリカーボネートは、透明度に

若干の濁りが出たように感じる

③6ナイロンは、艶感が無くなった程度で、変色とまでは感じられない。
